太陽能光電模組隱裂失效之探討

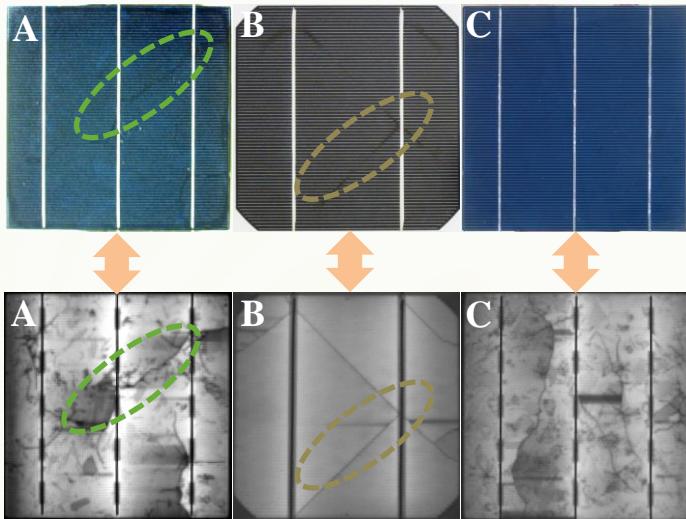
圖1.電池表面外觀與電致發光影像

許多太陽能光電模組於近年來被發現模組表面出現深褐色大小不一的條紋，乍看下猶如蝸牛爬行過所留下的足跡，俗稱蝸牛紋或閃電紋，受到了許多研究機構與廠商的熱議。本實驗使用不同的EVA與矽晶電池進行疊層封裝，並利用光衰試驗進行老化，待老化後分別進行電致發光檢測與電池表面觀察，最後利用化學模擬的方式探討蝸牛紋產生的機制。經實驗發現，不同的EVA所做出來的結果都不一樣，同時蝸牛紋多出現於電池破片之處，研判是EVA生產的過程中，其光安定劑的劑量太多，加上電池破片之處更容易受到光與熱的能量衝擊，導致易於模組表面產生蝸牛紋。

老化後的樣品，使用電致發光技術檢測其發電狀況，可以清楚看到出現蝸牛紋的樣品在影像的顯示上，皆有出現明顯的裂痕。

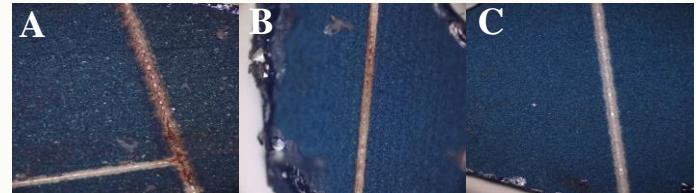
圖2.電池細電極之印痕

藉由光學顯微鏡觀察拆解後的電池，發現含有蝸牛紋的電池其細電極具有鏽色的痕跡；沒有蝸牛紋的細電極會顯示銀白色，也就是原本的顏色，表示蝸牛紋是細電極上的銀所反應出來而非電池表面的結構所造成。

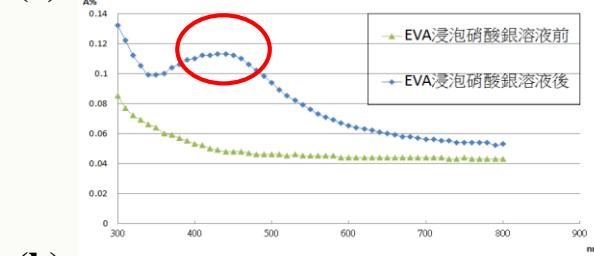
(a) EVA1 壓合後浸泡硝酸銀前後之吸收率

浸泡硝酸銀後，EVA1在波長430 nm有明顯銀粒子共振吸收峰，反觀EVA2則無明顯吸收訊號生，推測蝸牛紋生成與EVA中添加物有絕對關係。
